جنگل و فرآورده‌های چوب، مجله منابع طبیعی ایران
دوره ۶۸، شماره ۳، پاییز ۱۳۹۴

ارزیابی وضعیت حفاظت و نگهداری جاده در منطقه ارسباران

- ❖ **منیژه طالبی؛** دانشجوی کارشناسی ارشد مهندسی جنگل، دانشکده منابع طبیعی دانشگاه تهران، کرج، ایران
- ❖ **باریس مجنونیان؛** استاد گروه جنگل‌داری و اقتصاد جنگل، دانشکده منابع طبیعی دانشگاه تهران، کرج، ایران
- ❖ **احسان عبدی*؛** دانشیار گروه جنگل‌داری و اقتصاد جنگل، دانشکده منابع طبیعی دانشگاه تهران، کرج، ایران
- ❖ **محمدرضی الهیان؛** کارشناس ارشد و کارشناس مسئول اداره کل منابع طبیعی شهرستان کلبهر، ارسباران، ایران

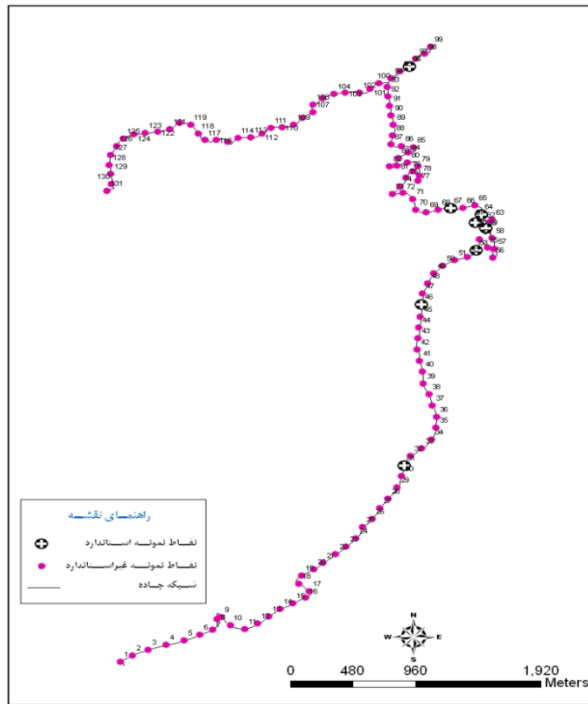
شکل ۳. وضعیت ارتفاع ترانشه خاک برداری جاده

همان‌طور که از شکل‌های ۳ و ۴ پیداست، مسیر جاده میزان استاندارد کمی از نظر ارتفاع ترانشه خاک‌برداری و خاک‌ریزی (به خصوص ترانشه خاک‌ریزی) دارد و با توجه به شکل ۵ و ۶ مسیر جاده میزان استاندارد کمی از نظر شیب ترانشه خاک‌برداری و خاک‌ریزی (به خصوص ترانشه خاک‌ریزی) دارد.

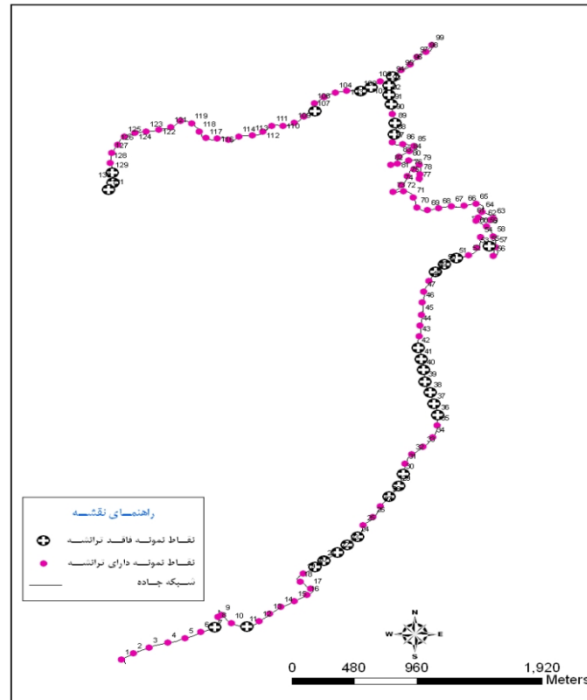
شکل ۷. وضعیت ترانشه خاک‌برداری جاده

با توجه به شکل ۷ و ۸، قسمت‌هایی از مسیر جاده بدون ترانشه خاک‌برداری و خاک‌ریزی بوده، بنابراین مسطح است و با توجه به شکل ۹ و ۱۰،

قسمت‌های غیراستاندارد مقدار ارتفاع و شیب کمتر از استاندارد دارد. بنابراین، برای مناطق غیراستاندارد می‌توان تثبیت بیولوژیکی یا تصحیح را به‌کار برد. با توجه به اینکه بعضی از قسمت‌های جاده بدون ترانشه خاک‌برداری و خاک‌ریزی هستند، بنابراین در این قسمت‌ها باید توجه بیشتری به کاربرد زهکش‌ها (لوله‌گذاری‌ها) کرد. مسیر جاده از لحاظ عرض سواره‌رو غیراستاندارد است و بیشتر قسمت‌ها مقدار عرض کمتر از استاندارد دارند. از لحاظ عرض بستر، فقط ۰/۷۶ درصد جاده استاندارد است و ۵۰ درصد قسمت‌های غیراستاندارد مقادیر بیشتر و ۵۰ درصد دیگر کمتر از استاندارد دارند. با توجه به نتایج، ۵/۳۸ درصد مسیر جاده شانه راست و ۲/۳۴ درصد شانه چپ استاندارد دارد و بیش از ۵۰ درصد قسمت‌های غیراستاندارد شانه‌ها، بیشتر از مقدار استاندارد هستند. این وضعیت می‌تواند به دلیل استفاده از بولدوزر در ساخت جاده‌های جنگلی، به‌ویژه در روی یال‌های عمود بر مسیر جاده، که به‌طور معمول نیم‌رخ‌های به‌کلی خاک‌برداری را به وجود می‌آورند، رخ دهد. خاک‌برداری‌های سنگین در روی این‌گونه نیم‌رخ‌ها به علت محدودیت‌های فنی و اجرایی بولدوزر، که قادر به جابه‌جایی مصالح کنده‌شده اضافی در طول جاده نیست، در همان محل به صورت خاک‌ریز اضافی درآمده و باعث افزایش عرض خاک‌برداری جاده در طرف دره می‌شود. با توجه به نتایج، ۱۸/۳۲ درصد مسیر جاده جوی (نوع دوزنقه‌ای) دارد و از این درصد، ۴/۱۷ درصد عمق و ۲۹/۱۷ درصد قاعده کوچک، و ۳۷/۵ درصد قاعده بزرگ استاندارد دارد. قسمت‌های غیراستاندارد عمق جوی کناری به‌طور متوسط ۵۰ درصد بیشتر از حد استاندارد و بقیه کمتر

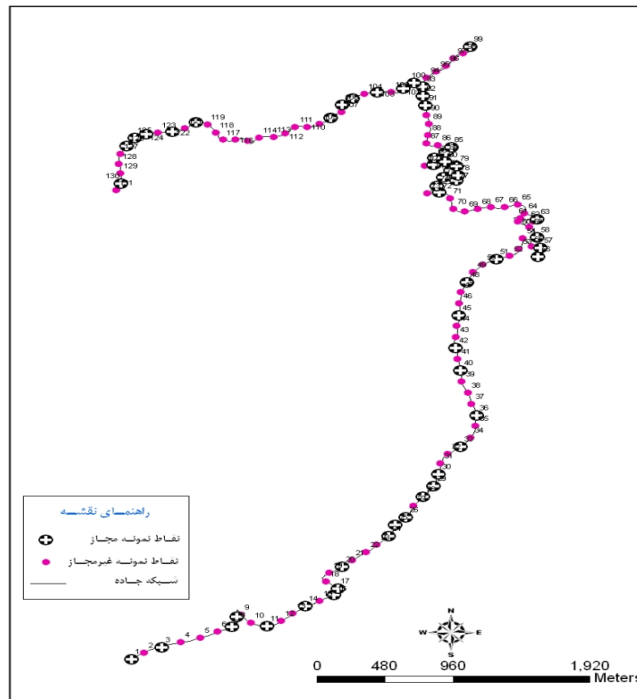
شکل ۹. وضعیت شیب طولی جاده

جاده استاندارد است و بیش از ۵۰ درصد شیب‌های غیر استاندارد بیشتر از حد استاندارد (۳ تا ۸ درصد) هستند. از آنجا که تصحیح شیب طولی خیلی هزینه‌بر است، می‌توان کارهای اصلاحی و تثبیت جاده را طوری انجام داد تا استهلاک جاده کاهش یابد. در مورد شیب‌های بیشتر از حد استاندارد، به دلیل فرسایش بیشتر، می‌توان کف جاده را با سنگ‌فرش یا آسفالت (در صورت ارزان بودن از سنگ‌فرش) بهبود بخشید و برای شیب‌های کمتر از حد استاندارد می‌توان با یک مقدار خاک‌برداری تکه‌ای و کاربرد زهکش‌های اضافی تمهیداتی را ارائه کرد. از لحاظ ترانشه خاک‌برداری، ۷/۷۸ درصد جاده شیب و ۱۶/۶۷ درصد ارتفاع استاندارد دارد و بیش از ۵۰ درصد قسمت‌های غیراستاندارد مقدار ارتفاع بیشتر از استاندارد و مقدار شیب کمتر از استاندارد دارد. در مورد مناطق غیراستاندارد، می‌توان تصحیح مکانیکی یا تثبیت بیولوژیکی یا هر دو را به‌کار برد. از لحاظ ترانشه خاک‌ریزی، ۳/۰۶ درصد جاده شیب و ۸/۱۶ درصد ارتفاع استاندارد دارد و بیش از ۵۰ درصد

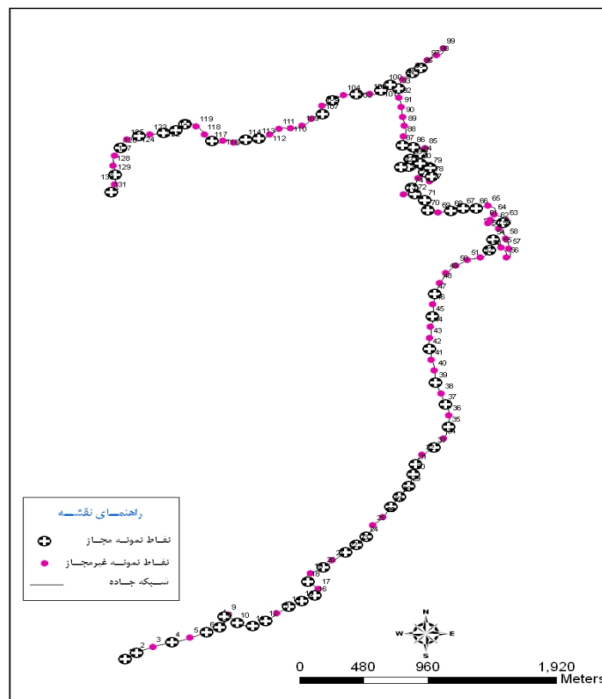
شکل ۱۰. وضعیت شیب عرضی جاده

نتایج نشان داد که شیب عرضی جاده وضعیت بهتری نسبت به بقیه اجزا دارد. حدود ۵۱/۱۴ درصد جاده دارای شیب عرضی استاندارد است و بیش از ۵۰ درصد شیب‌های غیراستاندارد کمتر از حد استاندارد (۲ تا ۴ درصد) هستند. در مورد مناطقی با الگوی شیب به بیرون غیراستاندارد با مقادیر بیشتر از حد استاندارد برای ایمن‌سازی جاده به تصحیح شیب نیاز است؛ در غیر این صورت، بر اثر نیروی گریز از مرکز ایمنی رانندگی، به‌خصوص در مواقع برف و یخبندان، به خطر می‌افتد. از نظر شیب طولی، ۴۱/۲۲ درصد

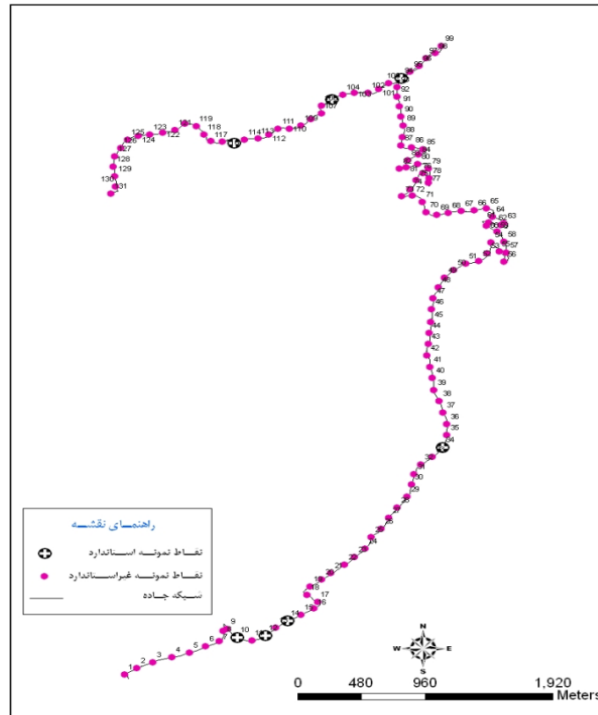
شکل ۱۱. وضعیت عرض شانه چپ جاده

همان‌طور که شکل ۱۱ و ۱۲ نشان می‌دهد، مسیر جاده از نظر عرض شانه چپ و راست دارای میزان استاندارد کمی است و با توجه به شکل ۱۳ و ۱۴ تنها

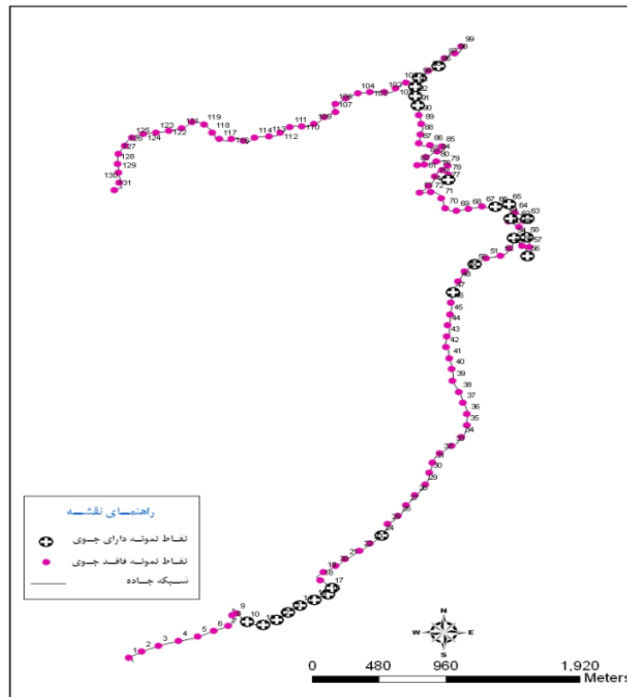
شکل ۱۳. وضعیت جوی کناری جاده

بخش‌های کمی از جاده جوی دارد و فقط یکی از نقاط نمونه دارای جوی، عمق استاندارد دارد.

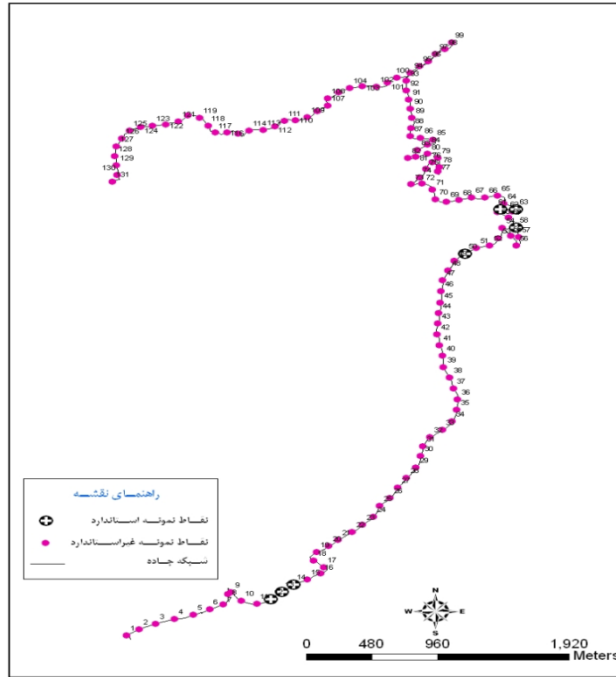
شکل ۱۵. وضعیت قاعده بزرگ جوی کناری جاده

همان‌طور که از شکل ۱۵ و ۱۶ پیداست، نقاط نمونه دارای جوی از نظر قاعده بزرگ و کوچک (به‌خصوص قاعده بزرگ) میزان استاندارد نسبتاً

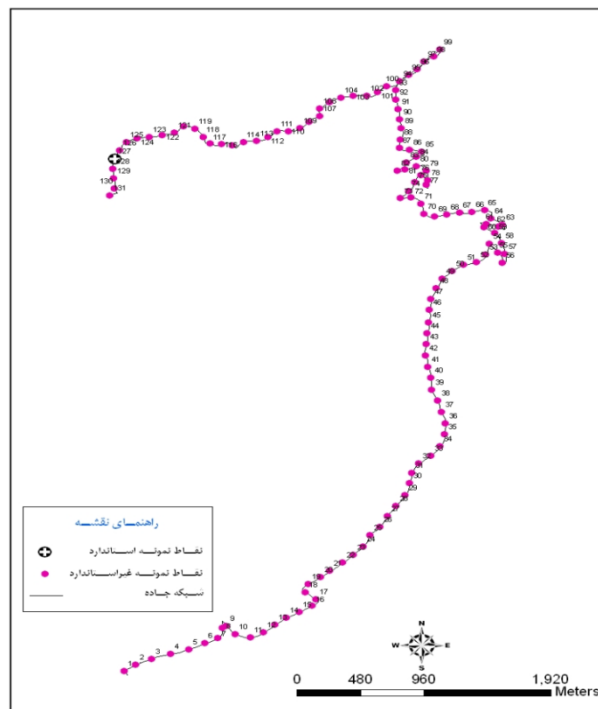
شکل ۱۷. وضعیت عرض بستر جاده

متوسط دارند و با توجه به شکل ۱۷ فقط یکی از نقاط نمونه عرض بستر استاندارد دارد.

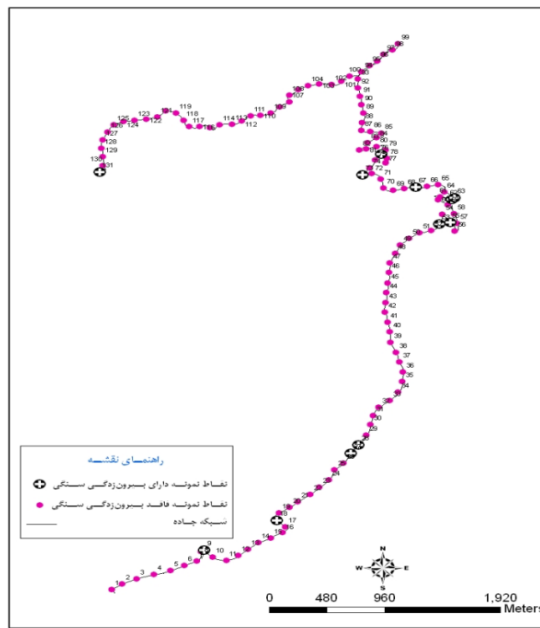
شکل ۱۸. وضعیت اشکالات روسازی

قسمت‌هایی از مسیر جاده فاقد اشکالات روسازی است و ایراد بیرون‌زدگی سنگی موجود در سطح جاده میزان کمتری دارد و با توجه به شکل ۲۰ و ۲۱ پراکنش چاله و شیار از الگوی خاصی پیروی نمی‌کند و چاله کمترین و شیار بیشترین فراوانی را دارد.

با توجه به نتایج، شیب عرضی نسبت به بقیه اجزا بیشترین درصد استاندارد را دارد و عرض سواره‌رو بدون استاندارد است. نتایج مربوط به اشکالات روسازی و ترانشه‌ها در شکل‌های ۱۸-۲۹ و جدول‌های ۲ و ۳ آمده است. همان‌طور که از شکل ۱۸ و ۱۹ پیداست،

نتایج نشان دادند که ۲۵/۱۹ درصد مسیر جاده بدون اشکالات روسازی است. بنابراین، در بخش‌های اشکال دار می‌توان به صورت دوره‌ای عملیات تنظیم شیب سبک انجام داد. از بین اشکالات بیرون‌زدگی سنگی، شیار، گالی، چاله، و مشکل به هم خوردن الگوی جاده مشاهده شده در سطح جاده، اشکال شیار بیشترین و اشکال چاله کمترین فراوانی را دارد. مشکل بیرون‌زدگی سنگی را، که به علت ضخامت کم روسازی اولیه و فرسایش و از دست رفتن مصالح روسازی ایجاد می‌شوند، می‌توان با روسازی‌های دوره‌ای تصحیح کرد. شیارهای موجود در سطح جاده را، که به علت تکرر عبور چرخ‌های ماشین، به‌خصوص در فصول مرطوب، ایجاد می‌شوند و تمرکز و جریان آب در این رد چرخ‌ها سبب افزایش فرسایش می‌شود، می‌توان با به‌کارگیری دوره‌ای گریدر از طریق ریپر کردن سطح جاده و افزودن مواد روسازی به آن و کوبیدن آن با غلتک و همچنین استفاده از زهکش‌های عرضی اضافه بهبود بخشید. گالی‌های موجود در سطح جاده را، که به علت عبور آب و فرسایش شدید بر اثر جریان یافتن آب به سمت پایین شیب از بالادست یا بر اثر جوشش چشمه‌ای جدید ایجاد می‌شوند، می‌توان با پیدا کردن منبع آب و منحرف کردن آب و استفاده از زهکش‌های عرضی مثل آب‌نما^۱ یا لوله در فواصل مورد نظر اصلاح کرد.

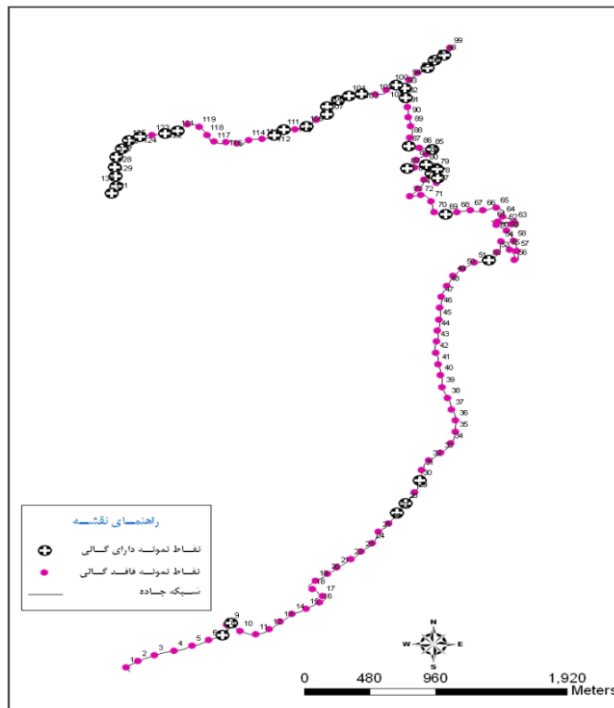
شکل ۲۲. وضعیت گالی در سطح جاده

با توجه به شکل ۲۲ و ۲۳ پراکنش گالی و مشکل الگوی جاده از الگوی خاصی پیروی نمی‌کند و بیشترین تعداد گالی در انتهای مسیر است و با توجه به

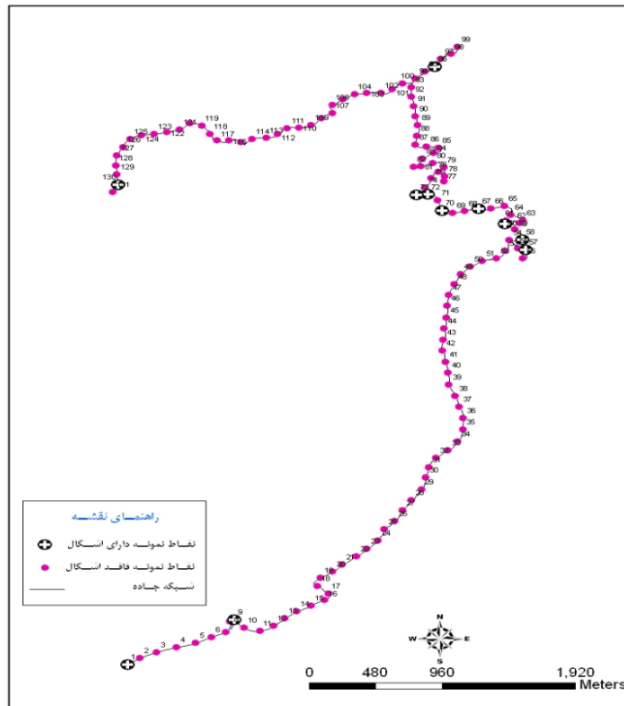
شکل ۲۴. وضعیت اشکال در ترانشه خاکبرداری

شکل ۲۴ و ۲۵ ایرادات موجود در ترانشه خاک برداری نسبت به ترانشه خاک ریزی فراوانی بیشتری دارد و پراکنش ایرادات از الگوی خاصی پیروی نمی‌کند.

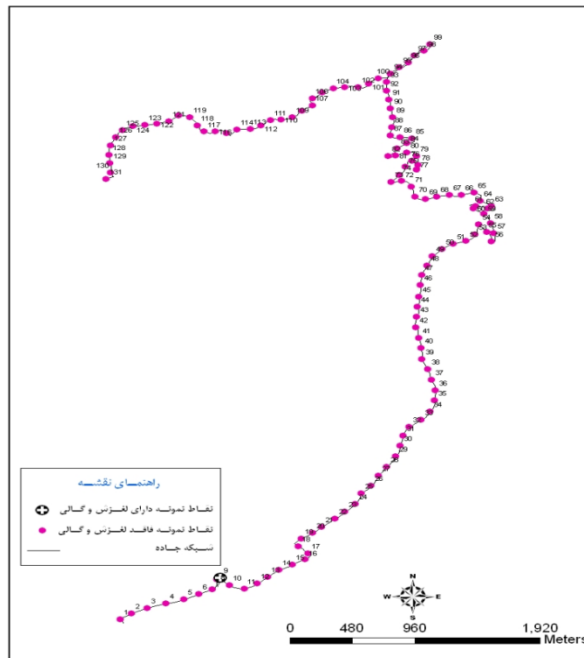
شکل ۲۶. وضعیت لغزش و گالی در ترانشه خاک‌برداری

همان‌طور که از شکل‌های ۲۶ و ۲۷ پیداست، لغزش و گالی موجود در ترانشه خاک‌برداری و گالی موجود در ترانشه خاک‌ریزی فراوانی کمی داشته و فقط در یکی از نقاط نمونه دارای ترانشه موجود

لغزش‌های موجود در ترانشه‌های خاک‌برداری را، که باعث گرفتگی جوی کناری یا اشغال جاده می‌گردند، می‌توان با عملیات تصحیح شیب ترانشه (کمتر کردن شیب)، عملیات بیولوژیکی (استقرار پوشش گیاهی)، و استفاده از دیوار حائل بهبود بخشید. گالی‌های موجود در ترانشه‌ها را می‌توان با منحرف کردن آب اصلاح یا با پوشش گیاهی و سنگ‌چین مسلح کرد.

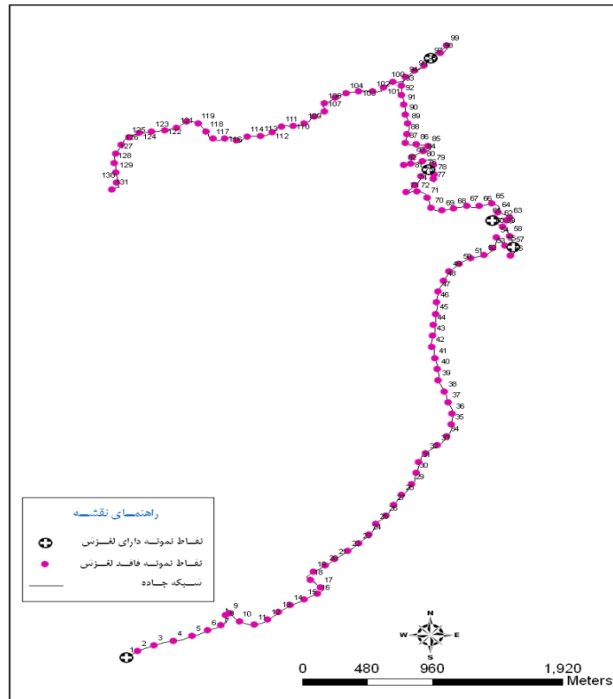
شکل ۲۸. وضعیت لغزش در ترانشه خاکبرداری

است و با توجه به شکل‌های ۲۸ و ۲۹ لغزش موجود در ترانشه خاک‌برداری فراوانی بیشتری نسبت به لغزش ترانشه خاک‌ریزی دارد.
